超强台风“摩羯”袭海南等地，气候灾难将考验建筑标准与监管 | Whatsnew

海南、广东、广西三地至少122.7万人受灾，基建、林木和农业等严重受损。

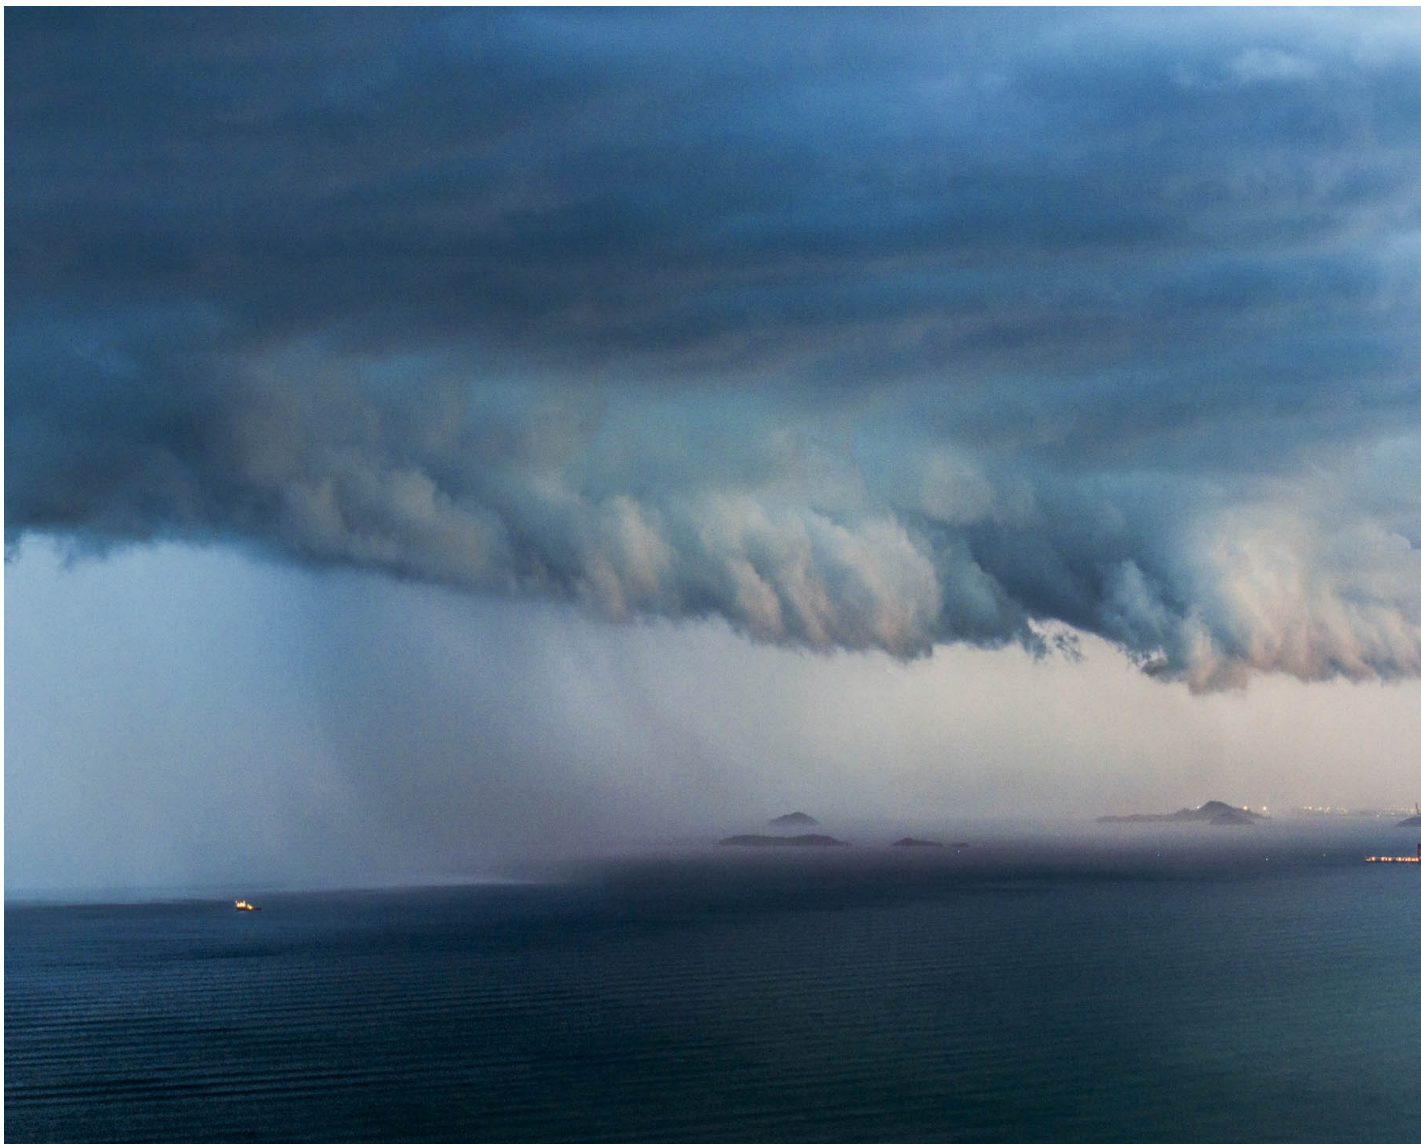
2024年9月5日，台风“摩羯”逼近中国广东惠州，乌云笼罩在城市上空。摄：VCG/VCG via Getty Images

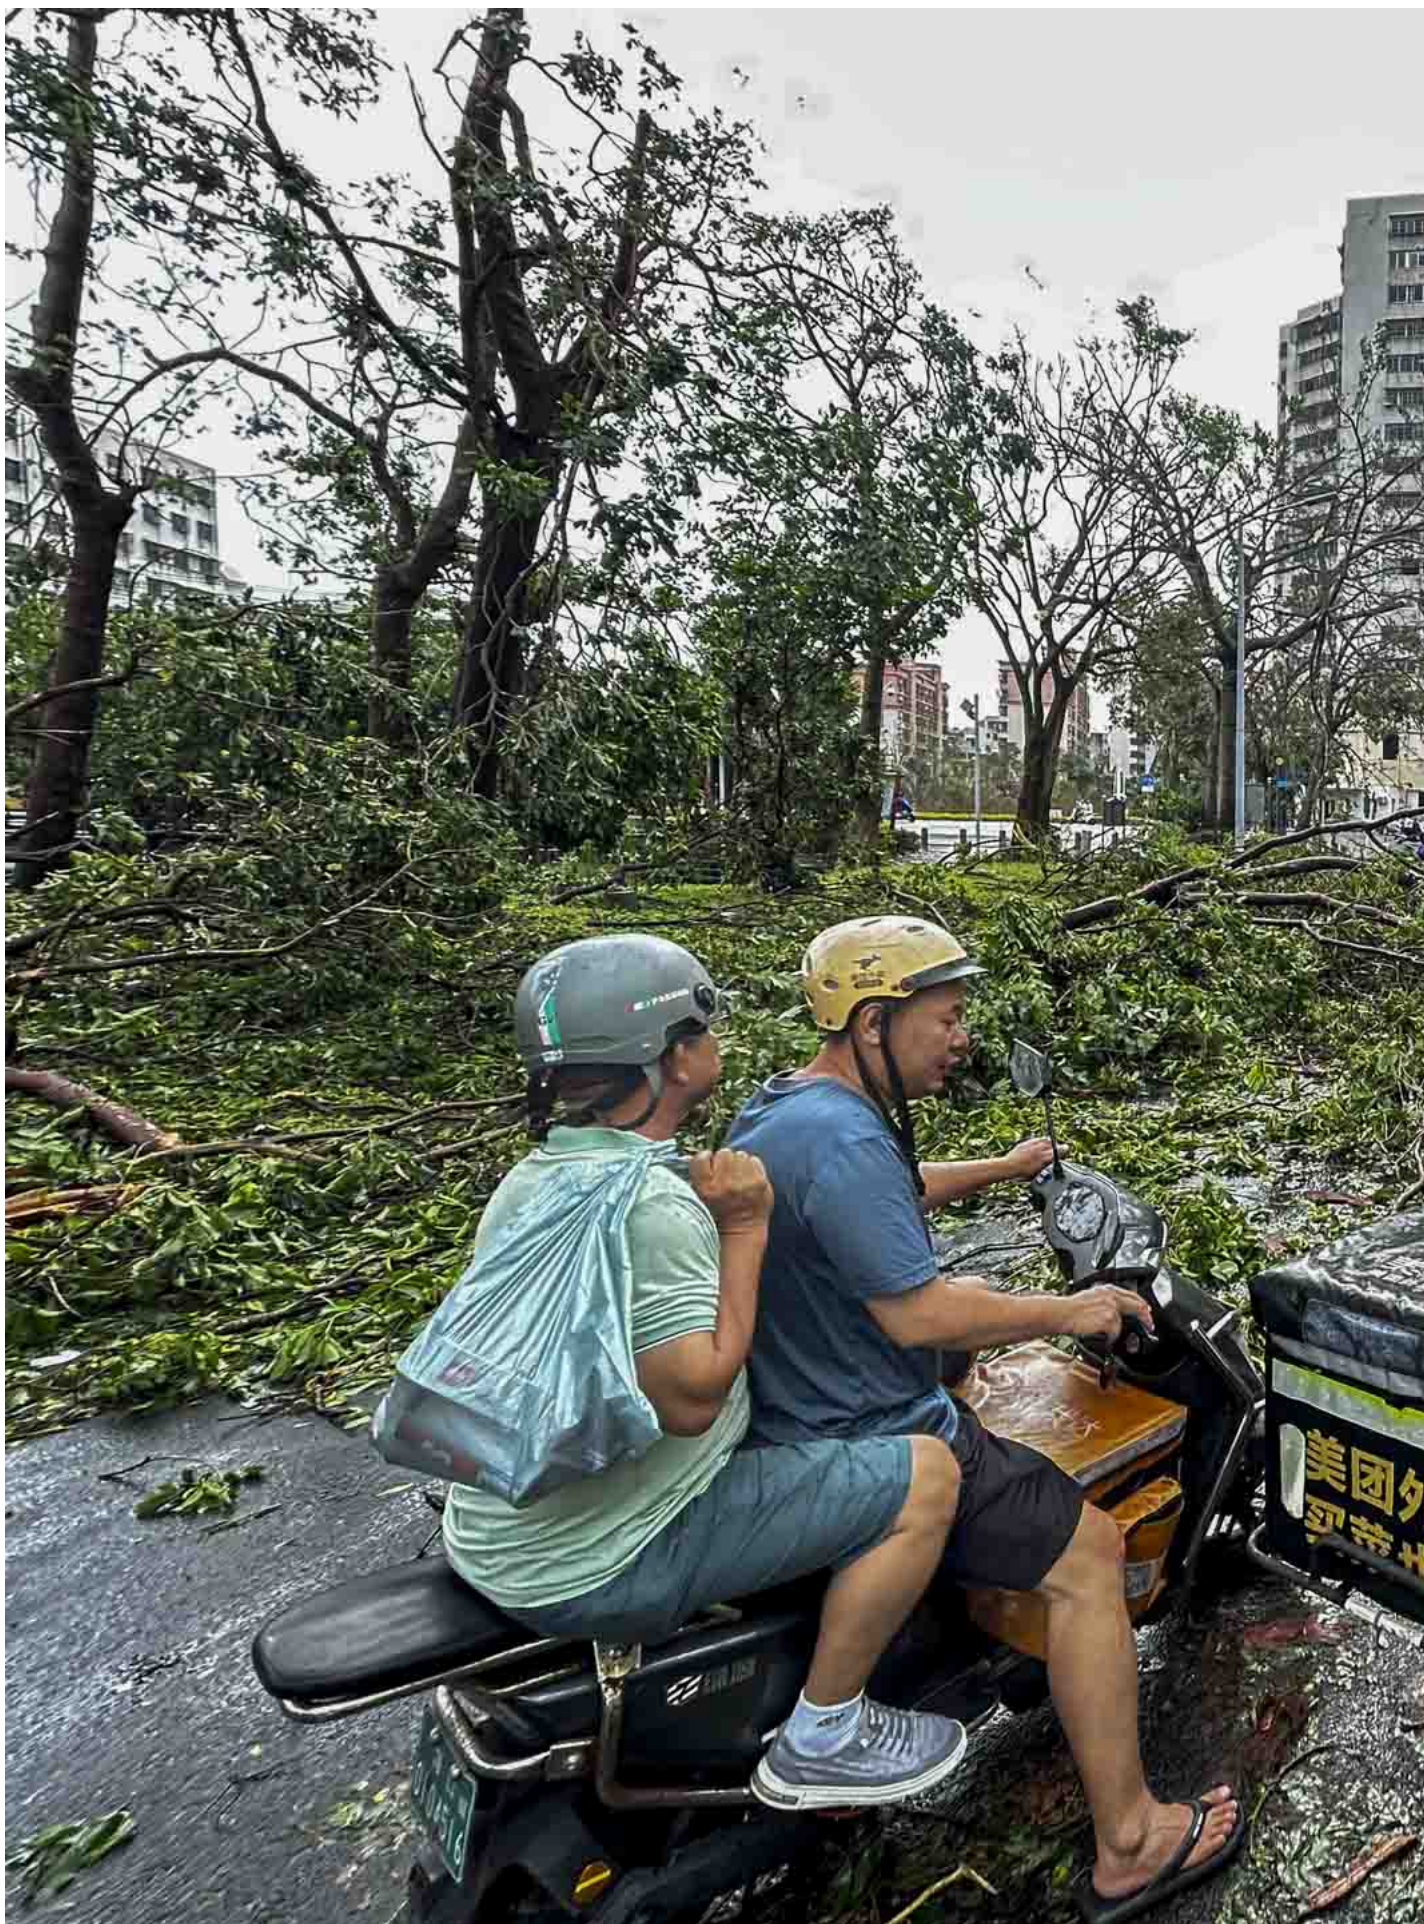
2024年9月7日，中国海南海口市，台风“摩羯”带来强风，电单车试图穿过一条布满倒下树枝的道路。摄：Fu Yuqun/China News Service/VCG via Getty Images
