【东航空难】科普：737-800机型、黑匣子构成、过往事故原因

数据资料来源于《精通波音737》。

资深机长陈建国 | 2022-03-23

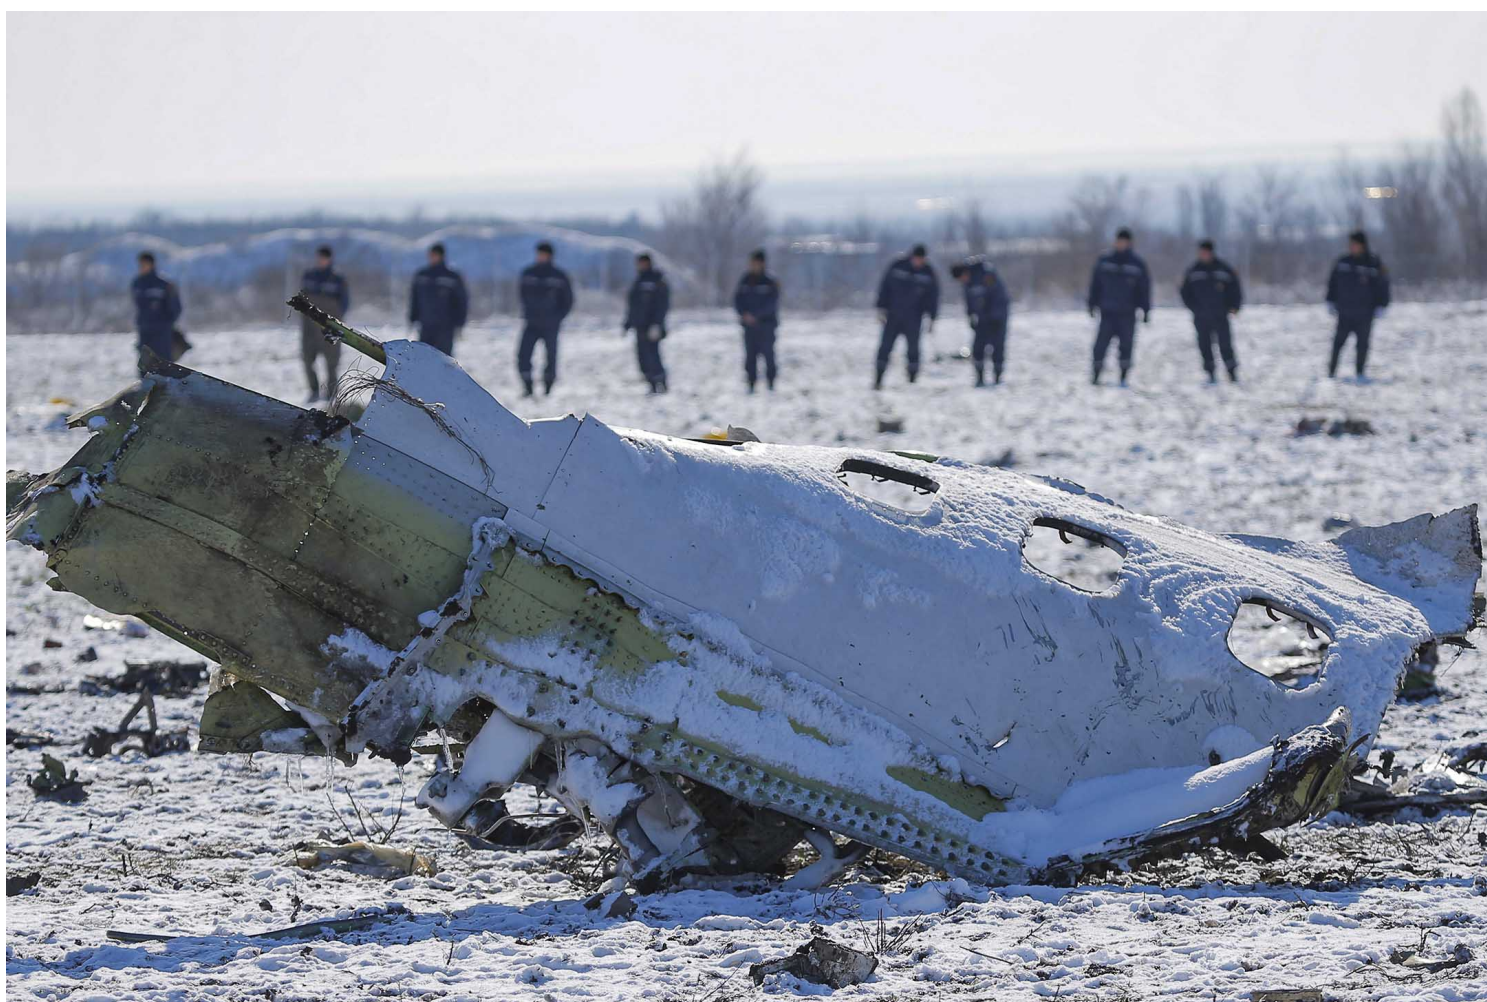
2016年3月20日，俄罗斯顿河畔罗斯托夫机场，一台波音737-800客机的坠机现场。摄：Maxim Shemetov/Reuters/达志影像

12、2016 年3月19日- A6- FDN，737-800，40241/ 3517，2010 年12月21日首飞，FlyDubai，Rostov On Don，Russia

飞机在Rostov On Don 进近后由于恶劣天气复飞，然后进入等待，2小时后再次进近。飞机二次进近后再次复飞，稍后在世界协调时 00:43坠毁，机上62人全部死亡。初步的报告显示：

- 机组正常收襟翼到15度
- 在1900英尺，驾驶杆前推造成速度增加到200kts，襟翼自动从15度收到10度 (SPF飞机特性)
- 油门收回3秒钟造成减速且襟翼放出到15度 - 机组选择TOGA推力
- 驾驶杆短时向后拉形成3150fpm (0.6mps) 的爬升率
- 在2950 英尺 (900m)，驾驶杆向前推且安定面向下配平 12秒，这两个动作导致-1g 的俯冲而撞地。

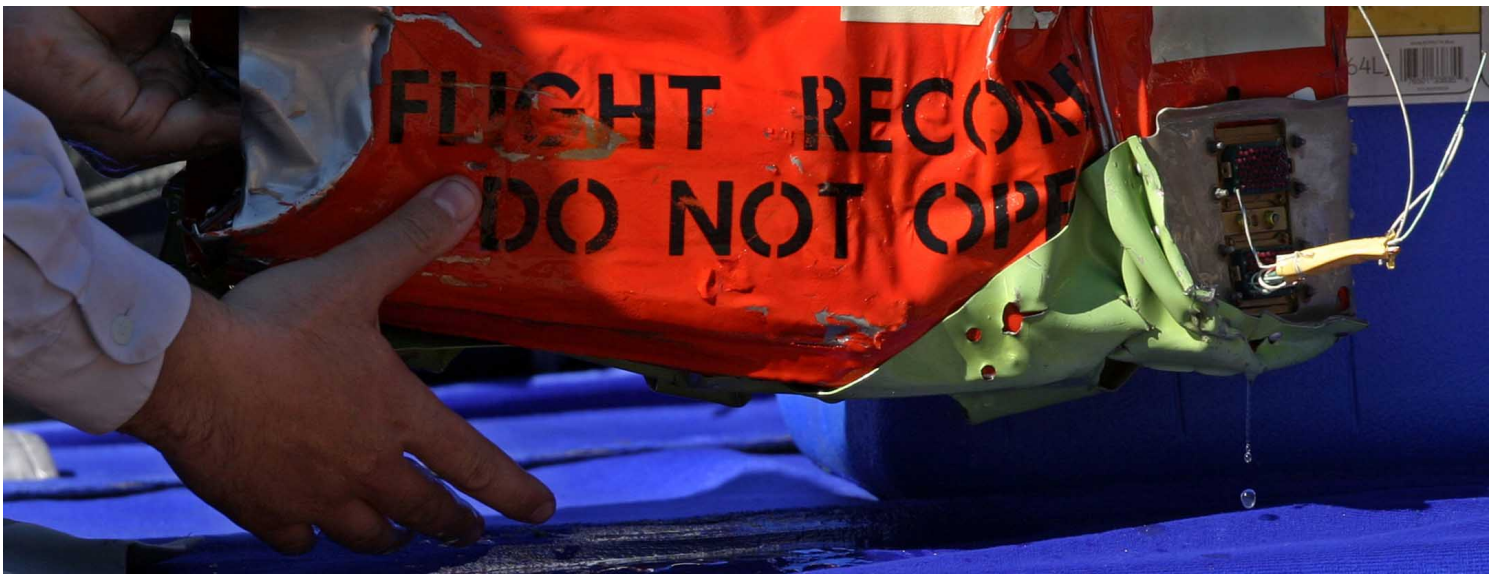
2004年1月17日，一架飞机在埃及沙姆沙伊赫海岸坠毁，埃及官员拿著黑匣子飞行记录仪。摄：Aladin Abdel Naby/Reuters/达志影像

通常说的黑匣子包括飞机上语音记录器和飞行数据记录器，黑匣子是橙色的，并不是黑的，方便搜寻。

飞行数据记录器（FDR）位于后厨房天花板上方。在 737 的历史上有过多种型号的 FDR。他们采集的参数从 8 种到上百种，时长从 30 分钟到数百小时。多数 FDR 在发动机滑油压力出现的那一刻就开始记录。

后期的数字式 FDR（晚期的-200 和经典型）使用 1/4 英寸宽，450 英尺长的磁带记录数据。最新的固态 FDR（晚期的经典型和 NG 系列）将记录的数据保存在存储芯片中。

后期 737-3/4/500 的FDR 可记录 25 小时的数据。它的保护盒包括一个铝制内壳、恒温保护壳、一个不锈钢外壳和一个外层不锈钢防尘罩。这使得它在每个轴向上能承受 20000 磅的碾压力，并提供 1000G 5 毫秒的冲击保护。恒温保护壳可以保持其核心部件处于一个安全的温度。它还有一个水下定位设备，可以在水下持续发送信号至少 30 天。

737NG 的 FDR 和上述描述相似，但它承受 3400g 的冲击，20000 英尺深的水压和持续 30 分钟 1100°C 的高温。

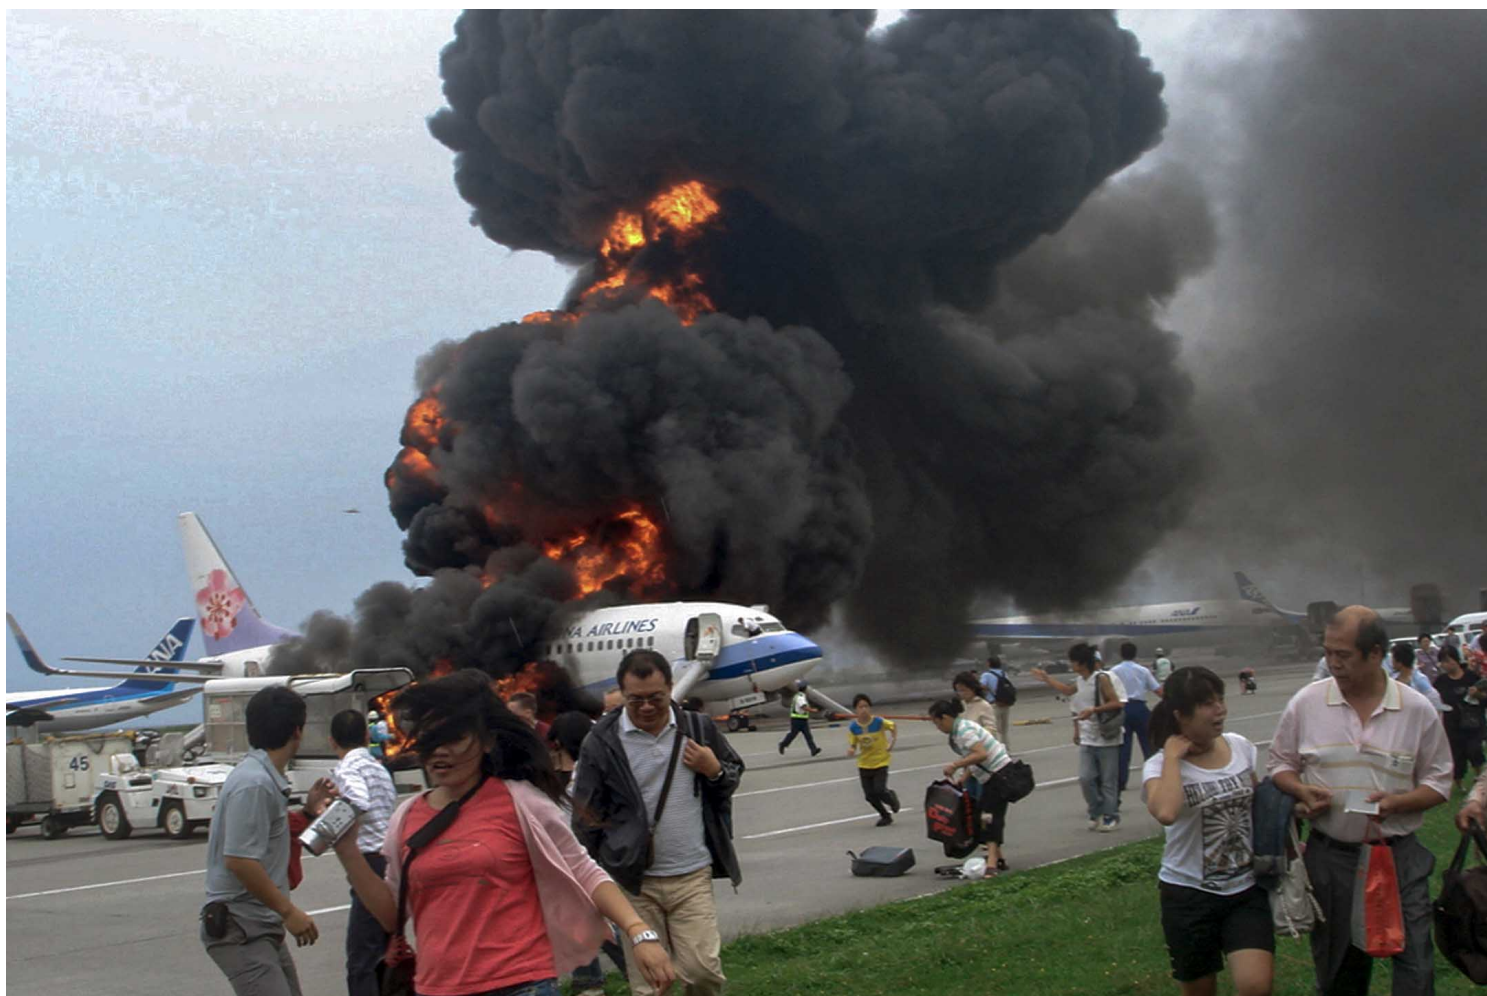
2007年8月20日，日本冲绳岛，发生爆炸后乘客逃离中华航空737-800客机。摄：Shuho Watanabe/Reuters/达志影像

3、2007年8月20日；B-18616，737-800，30175/1182，2002年7月11日首飞，中华航空公司，冲绳，日本

飞机在停稳不久后起火损毁。事故源自缝翼导轨下挡块的一根螺杆脱落并击穿了 1 号发动机附近的油箱。

根据 JTSB 的说法，在事故发生 6 周前进行的维修工作中，用以紧固螺帽位置的垫圈发生脱落。事故后厂家修改了螺帽的设计以防止发生类似的脱落现象。机上 157 名乘客和机组人员全部安全撤离，没有造成人员死亡。
